ПАСПОРТ ДОСТУПНОСТИ объекта социальной инфраструктуры (ОСИ)

Муниципального бюджетного дошкольного образовательного учреждения
детского сада № 74 «Филиппок»

**АКТ ОБСЛЕДОВАНИЯ
объекта социальной инфраструктуры
К ПАСПОРТУ ДОСТУПНОСТИ ОСИ**

**муниципального бюджетного дошкольного образовательного учреждения детского
сада № 74 «Филиппок»**

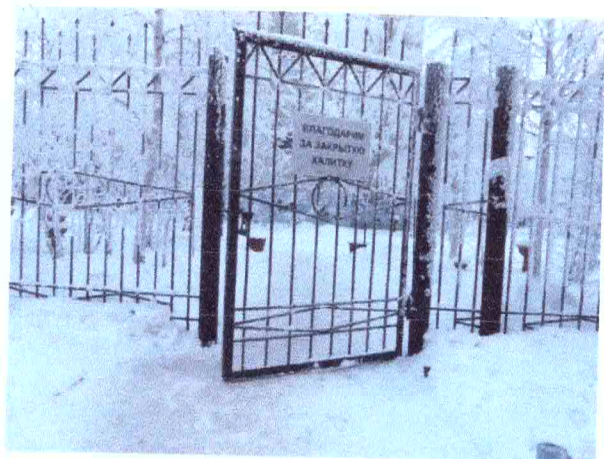
№ 1

1.1.	Вход (входы) на территорию.	Есть	1	1.2	Отсутствие информации об объекте.	Все	Установить информацию об объекте, доступную для МГН.	Текущий ремонт. Индивидуальное решение с ТСР.

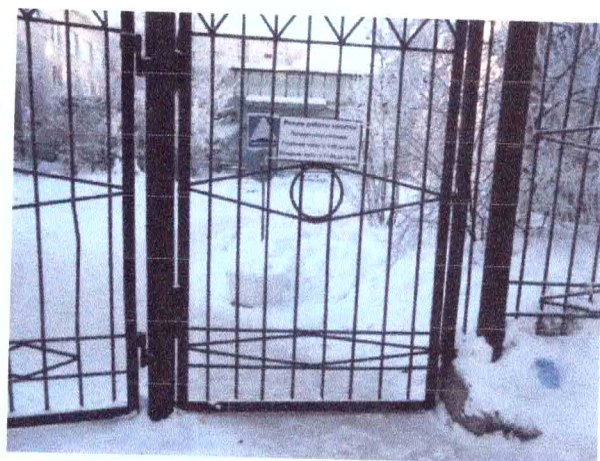
№ 2

1.2.	Путь (пути) движения на территории.	Есть	2	3,4, 5,6, 7,8, 9	Отсутствует информационная поддержка на всём пути движения, места отдыха для МГН.	Все	Обеспечить информационной поддержкой на всём пути движения, места отдыха для МГН.	Текущий ремонт. Индивидуальное решение с ТСР.
					Частично разрушено асфальтированное покрытие территории.	Все	Устранить разрушение асфальтированного покрытия территории.	
					Отсутствуют тактильные наземные указатели изменения профиля рельефа и направления движения.	С	Обеспечить тактильными наземными указателями изменения профиля рельефа и направления движения.	
					Отсутствует тактильная предупредительная полоса за 0,8м. перед лестницей.	С	Обеспечить тактильной предупредительной полосой за 0,8м. перед лестницей.
